整備実績のご紹介

ダルマテック株式会社

パラマックス減速機

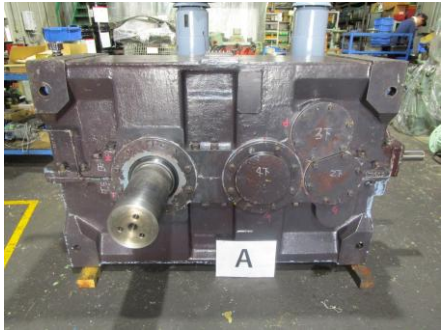
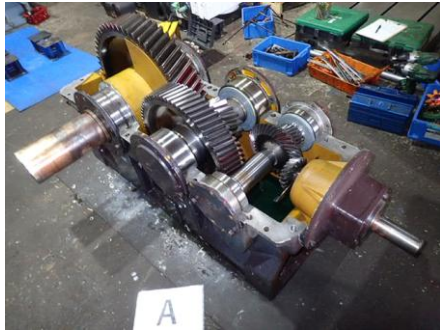
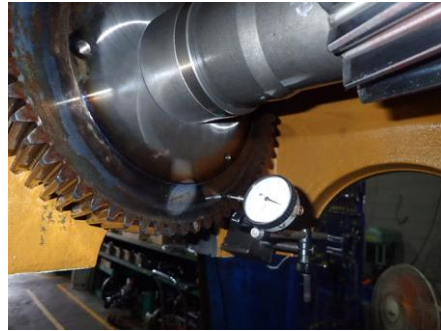
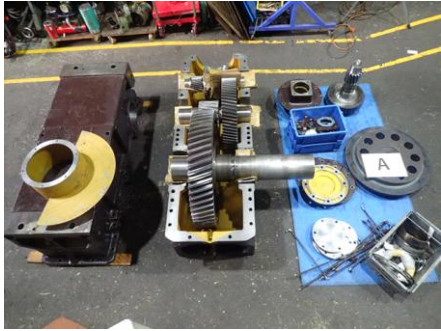
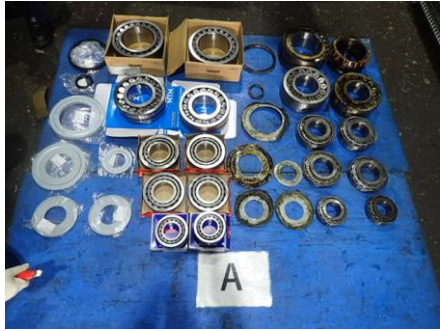
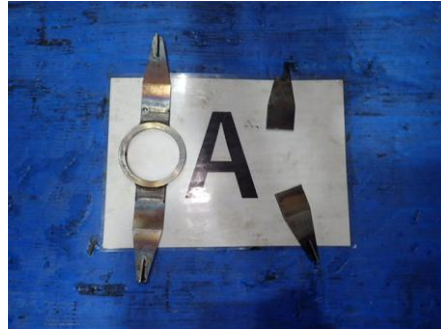
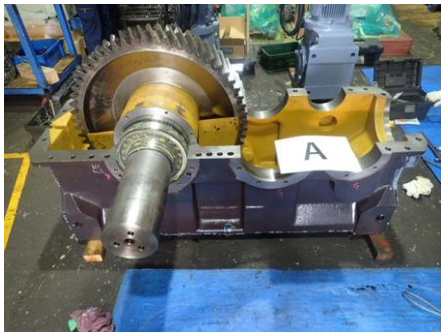
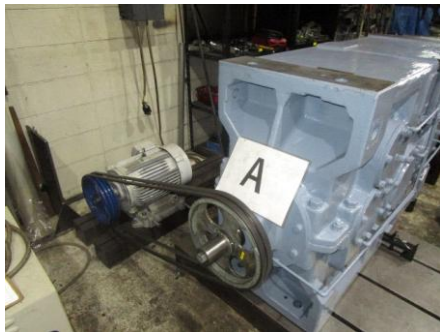
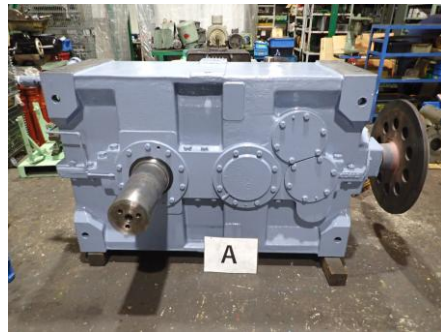
<p>整備内容</p> <p>減速機の通常整備でしたが、 分解調査で油かき板の破損を発見。 部品を製作して組み立てました。</p>	<p>お問い合わせ先</p>
---------------------------------------------------------------------------	----------------

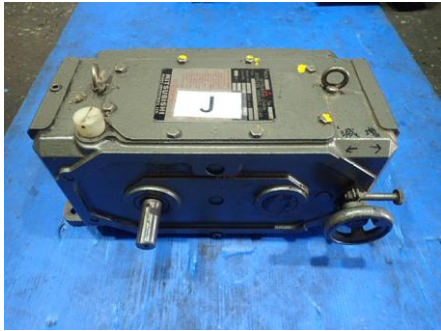
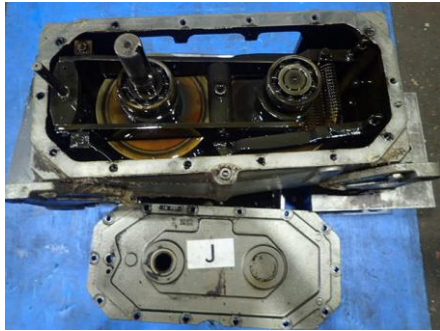
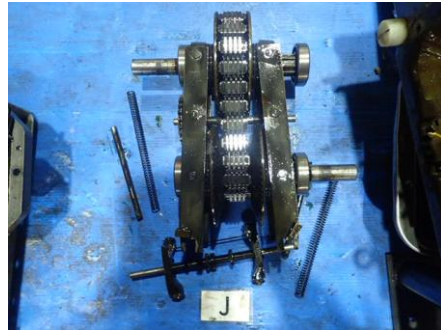
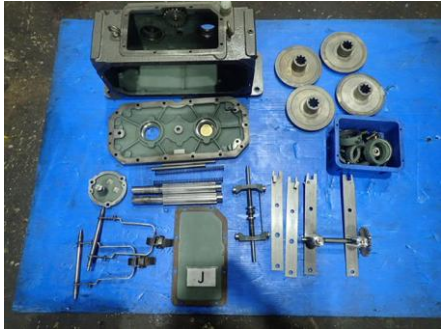
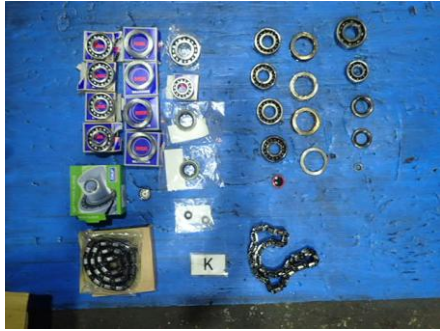
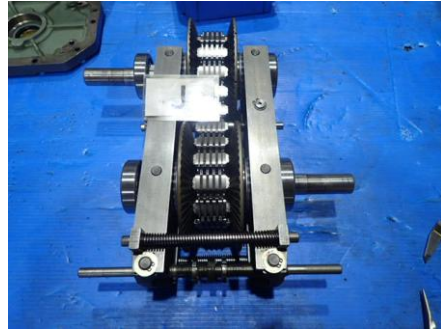
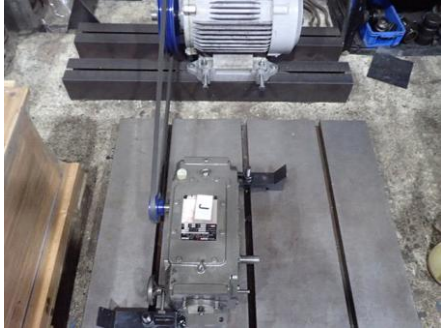
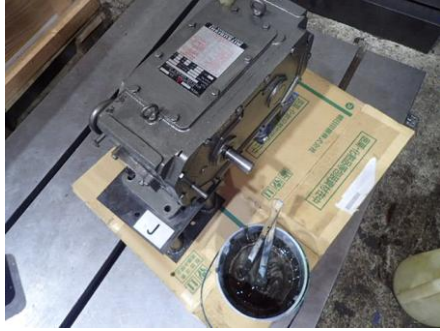
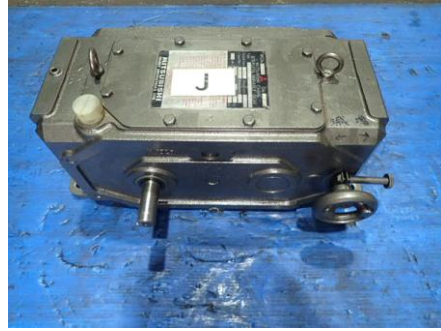
ベアリングやオイルシールなどの消耗品交換と、チェーンの交換を行いました。

代替機や純正部品の入手が難しくなってきました。定期的な整備を実施されますよう推奨します。

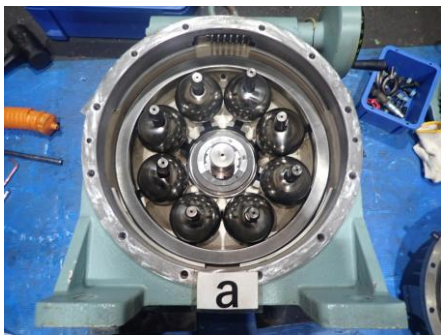
製造の終了した機種です。
 メーカーのアフターサービスや
 部品の供給も終了していますが、
 弊社ではできる限り部品を集めて
 可能な限り整備を実施しています。
